TRƯỜNG ĐẠI HỌC GIAO THÔNG VẬN TẢI TP.HCM

**ĐIỀU TRA, PHÂN TÍCH VÀ ĐƯA RA
GIẢI PHÁP LÀM GIẢM CÁC TAI NẠN
GIAO THÔNG ĐƯỜNG THỦY GIỮA TÀU
BIỂN VÀ PHƯƠNG TIỆN VẬN TẢI THỦY
NỘI ĐỊA TRÊN TUYẾN LUỒNG VŨNG
TÀU-TP. HCM**

LUẬN VĂN THẠC SĨ KỸ THUẬT

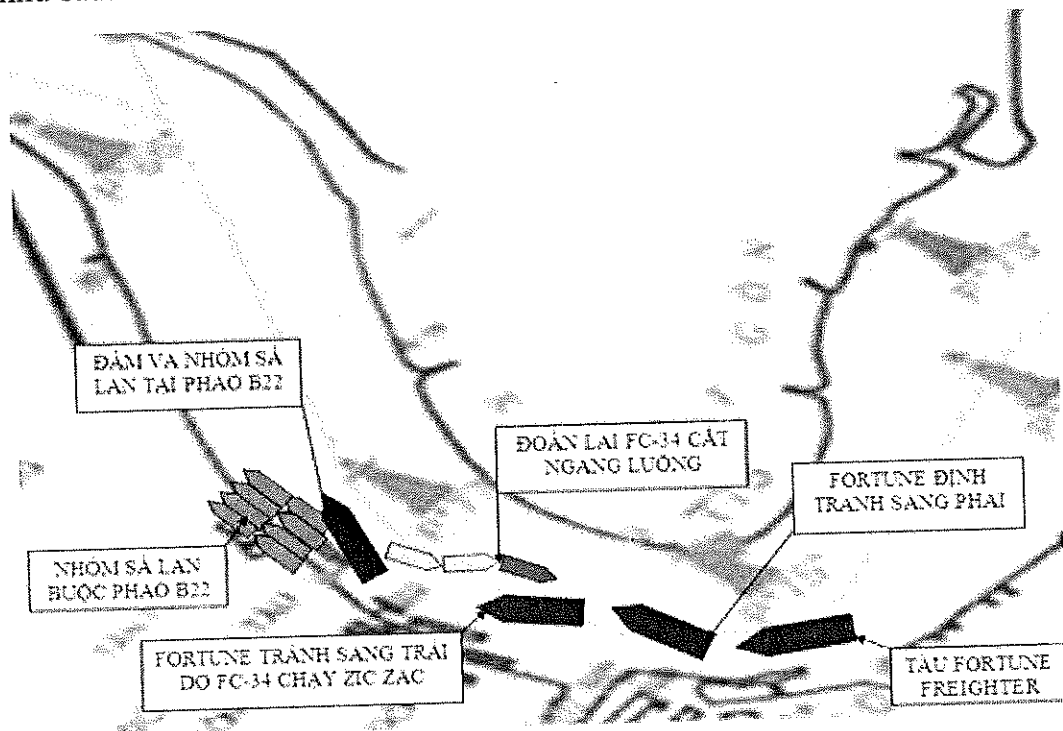
Hình 3.4 Sơ đồ tai nạn đâm va giữa tàu Fortune Freighter và nhóm sà lan

➤ Căn cứ trên báo cáo và tường trình của thuyền trưởng, các thuyền viên ca trực liên quan, hoa tiêu dẫn tàu Fortune Freighter, thuyền trưởng và các thuyền viên liên quan tàu lai FC-34, các số liệu trích xuất từ thiết bị tự động ghi lại hành trình tàu (S.VDR) cùng lời khai từ các nhân chứng có mặt tại hiện trường, các tài liệu, chứng cứ thu nhận được trong quá trình điều tra cho thấy quá trình tai nạn xảy ra như sau:

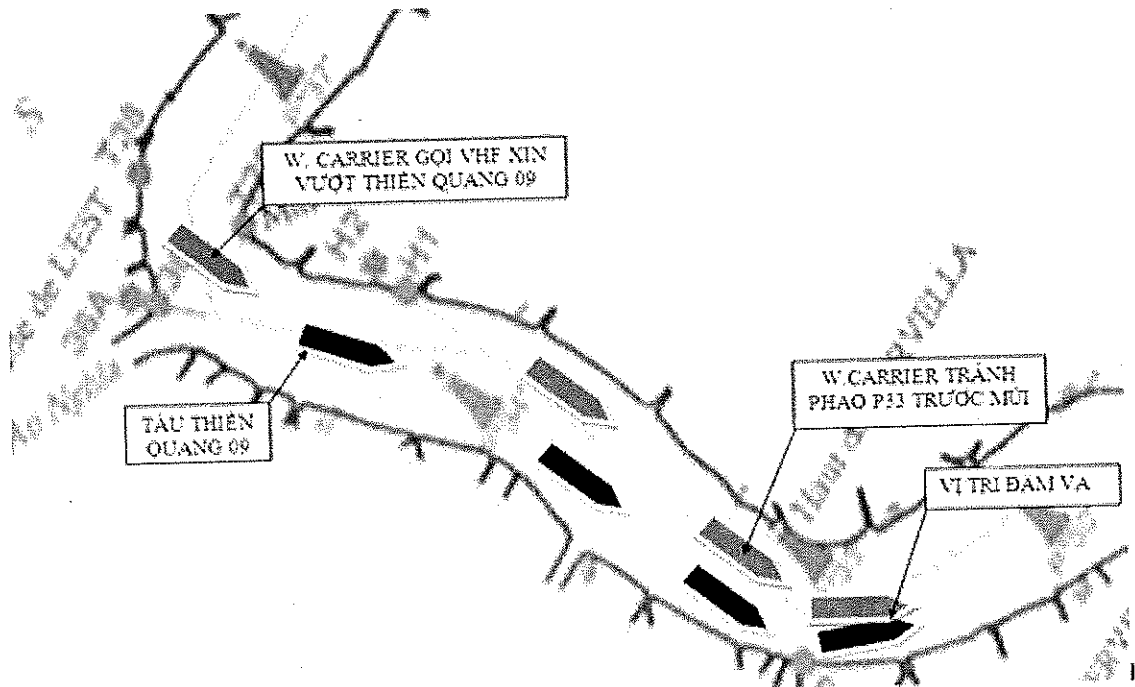
Hình 3.5 Sơ đồ tai nạn đâm va giữa tàu Western Carrier và Thiên Quang 09

- Căn cứ trên báo cáo và tường trình của thuyền trưởng, hoa tiêu dẫn tàu, các thuyền viên ca trực liên quan trên tàu Western Carrier và tàu Thiên Quang 09, các số liệu trích xuất từ thiết bị tự động ghi lại hành trình của 2 tàu (S.VDR), các tài liệu, chứng cứ thu nhận được trong quá trình điều tra cho thấy quá trình tai nạn xảy ra như sau:
